Определение неисправностей двигателя по состоянию свечей зажигания

МЕХАНИЧЕСКАЯ ЧАСТЬ ДИЗЕЛЬНОГО ДВИГАТЕЛЯ 2.2 Л

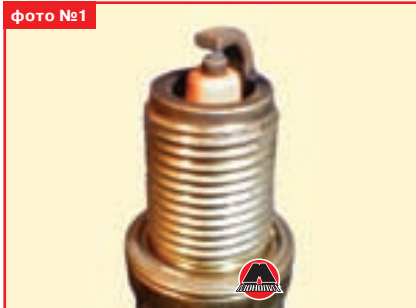
На фото №1 изображена свеча зажигания, вывернутая из нормально работающего двигателя. Юбка центрального электрода имеет светлорыжий цвет, нагар и отложения минимальны, полное отсутствие следов масла. Такой двигатель обеспечивает оптимальные показатели расхода топлива и моторного масла.

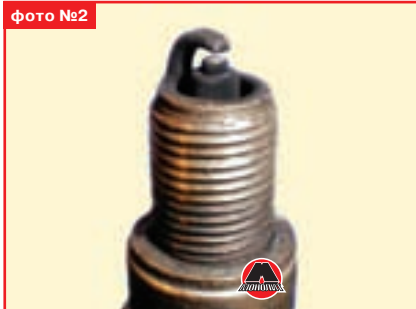
фото №2

Свеча, изображенная на фото №2, вывернута из двигателя с повышенным расходом топлива. Центральный электрод такой свечи покрыт бархатисто-черным нагаром. Причинами этого могут быть богатая воздушно-топливная смесь (неправильная регулировка карбюратора или неисправность системы электронного впрыска), засорение воздушного фильтра.

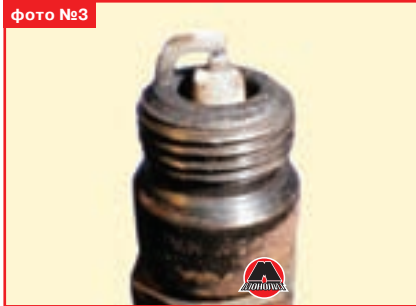
На фото №3 изображена свеча из двигателя, топливовоздушная смесь которого в отличие от предыдущего случая слишком обеднена. Цвет электрода такой свечи зажигания от светло-серого до белого. При работе на бедной смеси эффективная мощность двигателя падает. При использовании такой смеси она долго не воспламеняется, а процесс сгорания происходит с нарушениями, сопровождаемыми неравномерной работой двигателя.

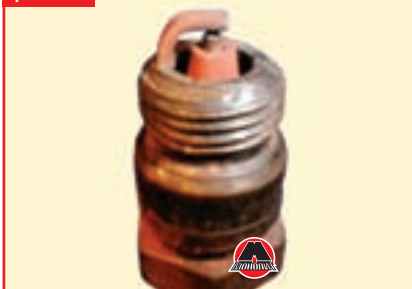
фото №4

Юбка электрода свечи, показанного на фото №4, имеет характерный оттенок цвета красного кирпича. Такая окраска вызвана работой двигателя на топливе с избыточным количеством присадок, имеющих в своем составе соли металлов. Длительное использование такого топлива приводит к образованию на поверхности изолятора токопроводящего налета. Образование искры будет происходить не между электродами свечи, а в месте наименьшего зазора между наружным электродом и изолятором. Это приведет к пропускам зажигания и нестабильной работе двигателя.

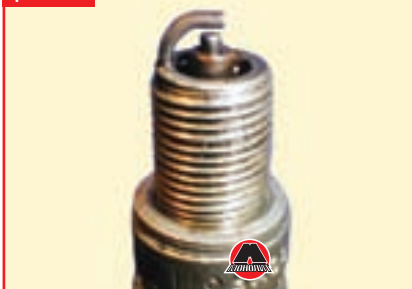
фото №5

Свеча, показанная на фото №5, имеет ярко выраженные следы масла, особенно на резьбовой части. Двигатель с такими свечами зажигания после длительной стоянки склонен некоторое время «троить», в это время из выхлопной трубы выходит характерный бело-синий дым. Затем, по мере прогрева, работа двигателя стабилизируется. Причиной неисправности является неудовлетворительное состояние маслоотражательных колпачков, что приводит к перерасходу масла. Процесс замены маслоотражательных колпачков описан в главе «Механическая часть двигателя».

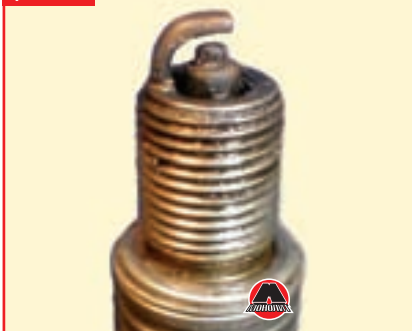
фото №6

Свеча зажигания, показанная на фото №6, вывернута из неработающего цилиндра. Центральный электрод такой свечи, а также его юбка покрыты плотным слоем масла смешанного с каплями не-

сгоревшего топлива и мелкими частицами от разрушений, произошедших в этом цилиндре. Причина такой неисправности – разрушение одного из клапанов или поломка перегородок между поршневыми кольцами с попаданием металлических частиц между клапаном и его седлом. Симптомы такой неисправности: двигатель «троит» не переставая, заметна значительная потеря мощности, многократно возрастает расход топлива. При появлении таких симптомов затягивать с поиском неисправности нельзя. Необходимо осмотреть свечи зажигания как можно скорее. Для устранения неполадок в описанном случае необходим капитальный ремонт двигателя.

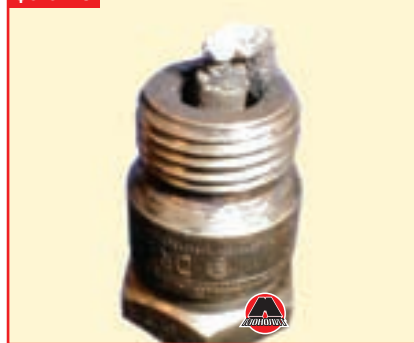
фото №8

Свеча зажигания, изображенная на фото №8, имеет электрод, покрытый зольными отложениями. При этом цвет отложений не играет решающей роли. Причина такого нароста – сгорание масла вследствие износа или залипания маслосъемных поршневых колец. На двигателе наблюдается повышенный расход масла, из выхлопной трубы валит синий дым. Процедура замены поршневых колец описывается в главе «Механическая часть двигателя».
