Определение неисправностей двигателя по состоянию свечей зажигания

Глава 6

МЕХАНИЧЕСКАЯ ЧАСТЬ ДВИГАТЕЛЯ

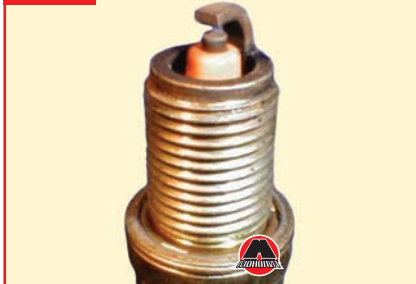
На фото №1 изображена свеча зажигания, вывернутая из нормально работающего двигателя. Юбка центрального электрода имеет светлоржавый цвет, нагар и отложения минимальны, полное отсутствие следов масла. Такой двигатель обеспечивает оптимальные показатели расхода топлива и моторного масла.

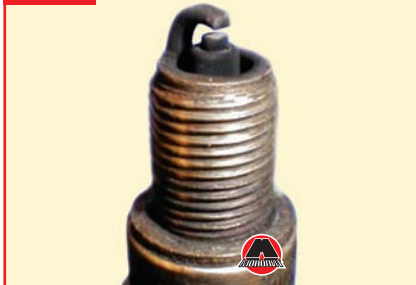
фото №2

Свеча, изображенная на фото №2, вывернута из двигателя с повышенным расходом топлива. Центральный электрод такой свечи покрыт бархатисто-черным нагаром. Причинами этого могут быть богатая воздушно-топливная смесь (неправильная регулировка карбюратора или неисправность системы электронного впрыска), засорение воздушного фильтра.

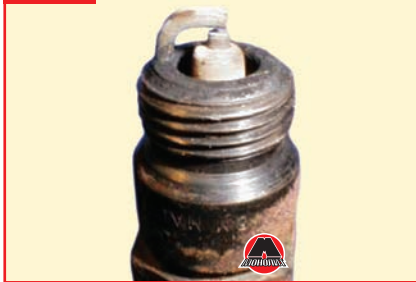
На фото №3 изображена свеча из двигателя, топливовоздушная смесь которого в отличие от предыдущего случая слишком обеднена. Цвет электрода такой свечи зажигания от светлосерого до белого. При работе на бедной смеси эффективная мощность двигателя падает. При использовании такой смеси она долго не воспламеняется, а процесс сгорания происходит с нарушениями, сопровождаемыми неравномерной работой двигателя.

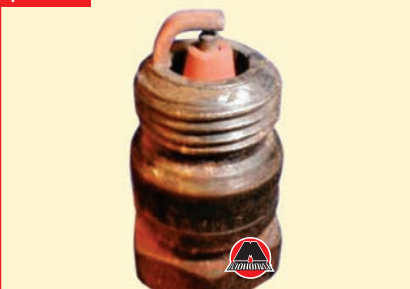
фото №4

Юбка электрода свечи, показанного на фото №4, имеет характерный оттенок цвета красного кирпича. Такая окраска вызвана работой двигателя на топливе с избыточным количеством присадок, имеющих в своем составе соли металлов. Длительное использование такого топлива приводит к образованию на поверхности изолятора токопроводящего налета. Образование искры будет происходить не между электродами свечи, а в месте наименьшего зазора между наружным электродом и изолятором. Это приведет к пропускам зажигания и нестабильной работе двигателя.

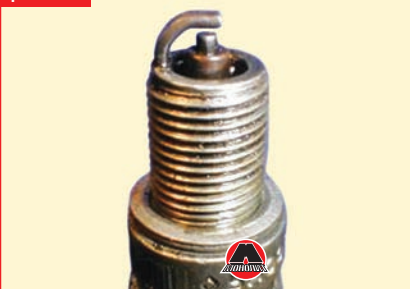
фото №5

Свеча, показанная на фото №5, имеет ярко выраженные следы масла, особенно на резьбовой части. Двигатель с такими свечами зажигания после длительной стоянки склонен некоторое время «троить», в это время из выхлопной трубы выходит характерный бело-синий дым. Затем, по мере прогрева, работа двигателя стабилизируется. Причиной неисправности является неудовлетворительное состояние маслоотражательных колпачков, что приводит к перерасходу масла. Процесс замены маслоотражательных колпачков описан в главе «Механическая часть двигателя».

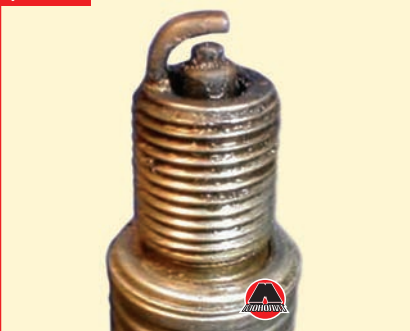
фото №6

Свеча зажигания, показанная на фото №6, вывернута из неработающего цилиндра. Центральный электрод такой свечи, а также его юбка покрыты плотным слоем масла смешанного с каплями не-

сгоревшего топлива и мелкими частицами от разрушений, произошедших в этом цилиндре. Причина такой неисправности – разрушение одного из клапанов или поломка перегородок между поршневыми кольцами с попаданием металлических частиц между клапаном и его седлом. Симптомы такой неисправности: двигатель «троит» не переставая, заметна значительная потеря мощности, многократно возрастает расход топлива. При появлении таких симптомов затягивать с поиском неисправности нельзя. Необходимо осмотреть свечи зажигания как можно скорее. Для устранения неполадок в описанном случае необходим капитальный ремонт двигателя.

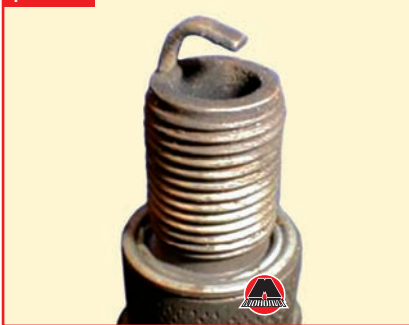
На фото №7 свеча зажигания с полностью разрушенным центральным электродом и его керамической юбкой. Причиной такой неисправности могли стать длительная работа двигателя с детонацией, применение топлива с низким октановым числом, очень раннее зажигание или просто бракованная свеча. Симптомы работы двигателя при этом сходны с предыдущим случаем. Владельцу автомобиля повезет, если частицы центрального электрода сумеют проскочить в выхлопную систему, не застряв под выпускным клапаном, в противном случае не избежать ремонта головки блока цилиндров.

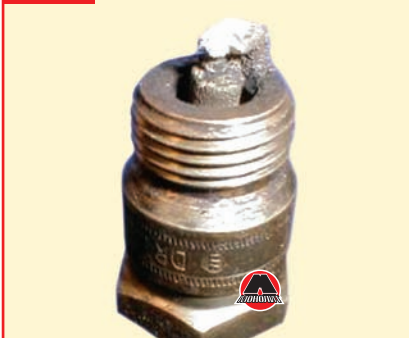
фото №8

Свеча зажигания, изображенная на фото №8, имеет электрод, покрытый золотистыми отложениями. При этом цвет отложений не играет решающей роли. Причина такого налета – сгорание масла вследствие износа или залипания маслосъемных поршневых колец. На двигателе наблюдается повышенный расход масла, из выхлопной трубы валит синий дым. Процедура замены поршневых колец описывается в главе «Механическая часть двигателя».
