Определение неисправностей двигателя по состоянию свечей зажигания

Глава 6

ДВИГАТЕЛЬ

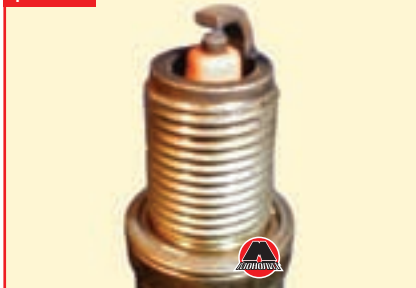
На фото №1 изображена свеча зажигания, вывернутая из нормально работающего двигателя. Юбка центрального электрода имеет светлоржавый цвет, нагар и отложения минимальны, полное отсутствие следов масла. Такой двигатель обеспечивает оптимальные показатели расхода топлива и моторного масла.

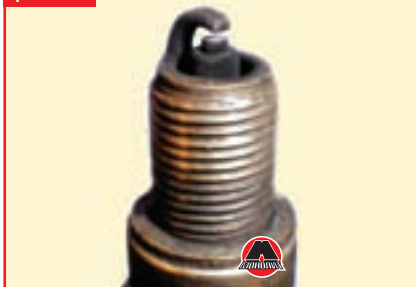
фото №2

Свеча, изображенная на фото №2, вывернута из двигателя с повышенным расходом топлива. Центральная юбка такой свечи покрыта бархатисто-черным нагаром. Причинами этого могут быть богатая воздушно-топливная смесь (неправильная регулировка карбюратора или неисправность системы электронного впрыска), засорение воздушного фильтра.

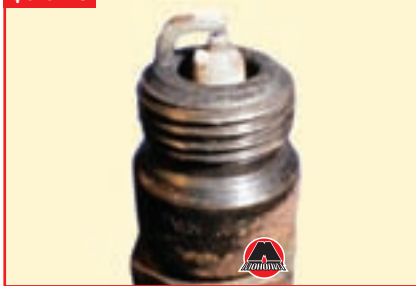
На фото №3 изображена свеча из двигателя, топливно-воздушная смесь которого в отличие от предыдущего случая слишком обеднена. Цвет электрода такой свечи зажигания от светлосерого до белого. При работе на бедной смеси эффективная мощность двигателя падает. При использовании такой смеси она долго не воспламеняется, а процесс сгорания происходит с нарушениями, сопровождаемыми неравномерной работой двигателя.

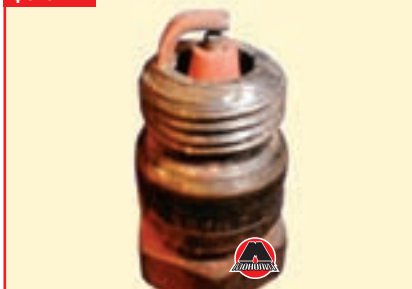
фото №4

Юбка электрода свечи, показанного на фото №4, имеет характерный оттенок цвета красного кирпича. Такая окраска вызвана работой двигателя на топливе с избыточным количеством присадок, имеющих в своем составе соли металлов. Длительное использование такого топлива приводит к образованию на поверхности изолятора токопроводящего налета. Образование искры будет происходить не между электродами свечи, а в месте наименьшего зазора между наружным электродом и изолятором. Это приведет к пропускам зажигания и нестабильной работе двигателя.

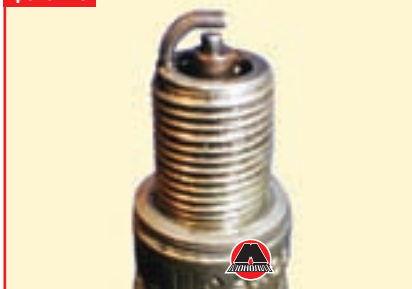
фото №5

Свеча, показанная на фото №5, имеет яркие следы масла, особенно на резьбовой части. Двигатель с такими свечами зажигания после длительной стоянки склонен некоторое время «троить», в это время из выхлопной трубы выходит характерный бело-синий дым. Затем, по мере прогрева, работа двигателя стабилизируется. Причиной неисправности является неудовлетворительное состояние маслоотражательных колпачков, что приводит к перерасходу масла. Процесс замены маслоотражательных колпачков описан в главе «Механическая часть двигателя».

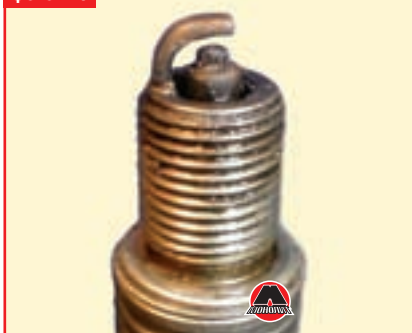
фото №6

Свеча зажигания, показанная на фото №6, вывернута из неработающего цилиндра. Центральная юбка такой свечи, а также его юбка покрыты плотным слоем масла смешанного с каплями не-

сгоревшего топлива и мелкими частицами от разрушений, произошедших в этом цилиндре. Причина такой неисправности – разрушение одного из клапанов или поломка перегородок между поршневыми кольцами с попаданием металлических частиц между клапаном и его седлом. Симптомы такой неисправности: двигатель «троит» не переставая, заметна значительная потеря мощности, многократно возрастает расход топлива. При появлении таких симптомов затягивать с поиском неисправности нельзя. Необходимо осмотреть свечи зажигания как можно скорее. Для устранения неполадок в описанном случае необходим капитальный ремонт двигателя.

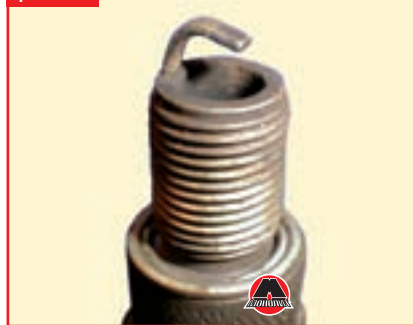
На фото №7 свеча зажигания с полностью разрушенным центральным электродом и его керамической юбкой. Причиной такой неисправности могли стать длительная работа двигателя с детонацией, применение топлива с низким октановым числом, очень раннее зажигание или просто бракованная свеча. Симптомы работы двигателя при этом сходны с предыдущим случаем. Владельцу автомобиля повезет, если частицы центрального электрода сумеют проскочить в выхлопную систему, не застряв под выпускным клапаном, в противном случае не избежать ремонта головки блока цилиндров.

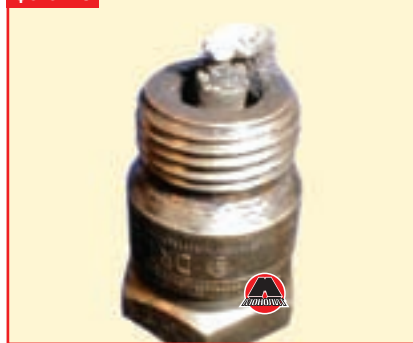
фото №8

Свеча зажигания, изображенная на фото №8, имеет электрод, покрытый зольными отложениями. При этом цвет отложений не играет решающей роли. Причина такого налета – сгорание масла вследствие износа или залипания маслосъемных поршневых колец. На двигателе наблюдается повышенный расход масла, из выхлопной трубы валит синий дым. Процедура замены поршневых колец описывается в главе «Механическая часть двигателя».
