Определение неисправностей двигателя по состоянию свечей зажигания

МЕХАНИЧЕСКАЯ ЧАСТЬ БЕНЗИНОВОГО ДВИГАТЕЛЯ ОБЪЕМОМ 3,5 Л (2GR-FE)

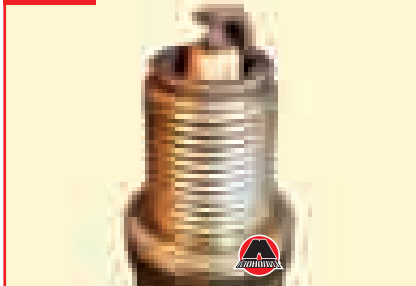
На фото №1 изображена свеча зажигания, вывернутая из нормально работающего двигателя. Юбка центрального электрода имеет светлоржавый цвет, нагар и отложения минимальны, полное отсутствие следов масла. Такой двигатель обеспечивает оптимальные показатели расхода топлива и моторного масла.

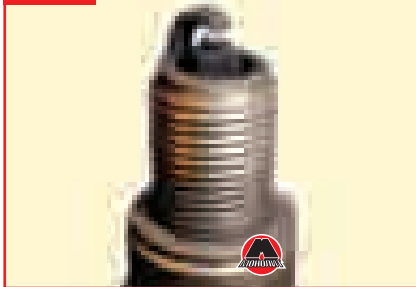
фото №2

Свеча, изображенная на фото №2, вывернута из двигателя с повышенным расходом топлива. Центральный электрод такой свечи покрыт бархатисто-черным нагаром. Причинами этого могут быть богатая воздушно-топливная смесь (неправильная регулировка карбюратора или неисправность системы электронного впрыска), засорение воздушного фильтра.

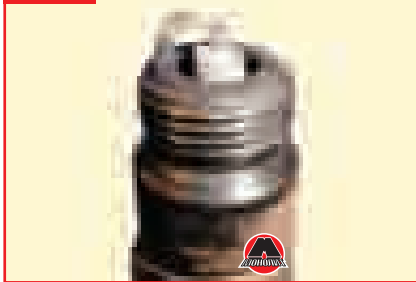
На фото №3 изображена свеча из двигателя, топливовоздушная смесь которого в отличие от предыдущего случая слишком обеднена. Цвет электрода такой свечи зажигания от светлосерого до белого. При работе на бедной смеси эффективная мощность двигателя падает. При использовании такой смеси она долго не воспламеняется, а процесс сгорания происходит с нарушениями, сопровождаемыми неравномерной работой двигателя.

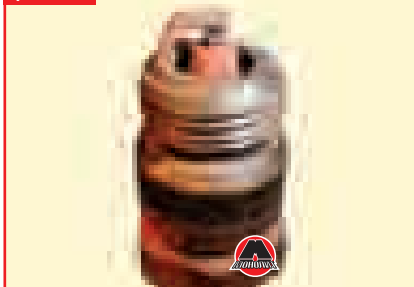
фото №4

Юбка электрода свечи, показанного на фото №4, имеет характерный оттенок цвета красного кирпича. Такая окраска вызвана работой двигателя на топливе с избыточным количеством присадок, имеющих в своем составе соли металлов. Длительное использование такого топлива приводит к образованию на поверхности изолятора токопроводящего налета. Образование искры будет происходить не между электродами свечи, а в месте наименьшего зазора между наружным электродом и изолятором. Это приведет к пропускам зажигания и нестабильной работе двигателя.

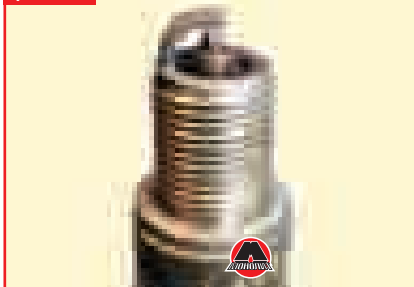
фото №5

Свеча, показанная на фото №5, имеет ярко выраженные следы масла, особенно на резьбовой части. Двигатель с такими свечами зажигания после длительной стоянки склонен некоторое время «троить», в это время из выхлопной трубы выходит характерный бело-синий дым. Затем, по мере прогрева, работа двигателя стабилизируется. Причиной неисправности является неудовлетворительное состояние маслоотражательных колпачков, что приводит к перерасходу масла. Процесс замены маслоотражательных колпачков описан в главе «Механическая часть двигателя».

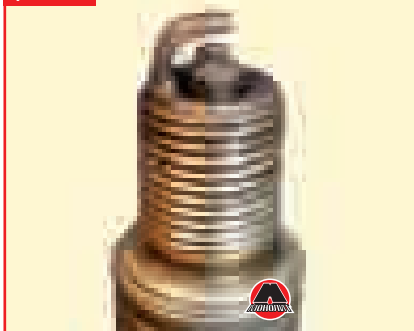
фото №6

Свеча зажигания, показанная на фото №6, вывернута из неработающего цилиндра. Центральный электрод такой свечи, а также его юбка покрыты плотным слоем масла смешанного с каплями не-

сгоревшего топлива и мелкими частицами от разрушений, произошедших в этом цилиндре. Причина такой неисправности – разрушение одного из клапанов или поломка перегородок между поршневыми кольцами с попаданием металлических частиц между клапаном и его седлом. Симптомы такой неисправности: двигатель «троит» не переставая, заметна значительная потеря мощности, многократно возрастает расход топлива. При появлении таких симптомов затягивать с поиском неисправности нельзя. Необходимо осмотреть свечи зажигания как можно скорее. Для устранения неполадок в описанном случае необходим капитальный ремонт двигателя.

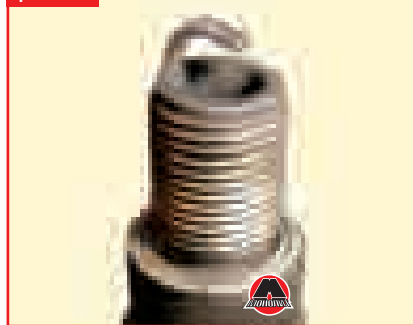
На фото №7 свеча зажигания с полностью разрушенным центральным электродом и его керамической юбкой. Причиной такой неисправности могли стать длительная работа двигателя с детонацией, применение топлива с низким октановым числом, очень раннее зажигание или просто бракованная свеча. Симптомы работы двигателя при этом сходны с предыдущим случаем. Владельцу автомобиля повезет, если частицы центрального электрода сумеют проскочить в выхлопную систему, не застряв под выпускным клапаном, в противном случае не избежать ремонта головки блока цилиндров.

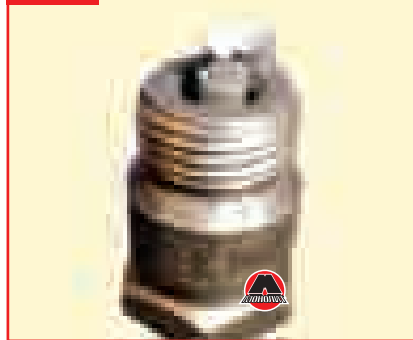
фото №8

Свеча зажигания, изображенная на фото №8, имеет электрод, покрытый золотыми отложениями. При этом цвет отложений не играет решающей роли. Причина такого нагара – сгорание масла вследствие износа или залипания маслосъемных поршневых колец. На двигателе наблюдается повышенный расход масла, из выхлопной трубы валит синий дым. Процедура замены поршневых колец описывается в главе «Механическая часть двигателя».
